# ปัจจัยเสี่ยงและวิถีชีวิตชุมชนในพื้นที่เสี่ยงภัยดินถล่ม และ น้ำหลาก- ดินถล่ม

กรณีศึกษาเปรียบเทียบพื้นที่เสี่ยงภัยกับพื้นที่ประสบภัยน้ำหลาก-ดินถล่ม บริเวณพื้นที่จังหวัดเลย และจังหวัดอุดรธานี

กรมทรัพยากรน้ำ

ธันวาคม 2552

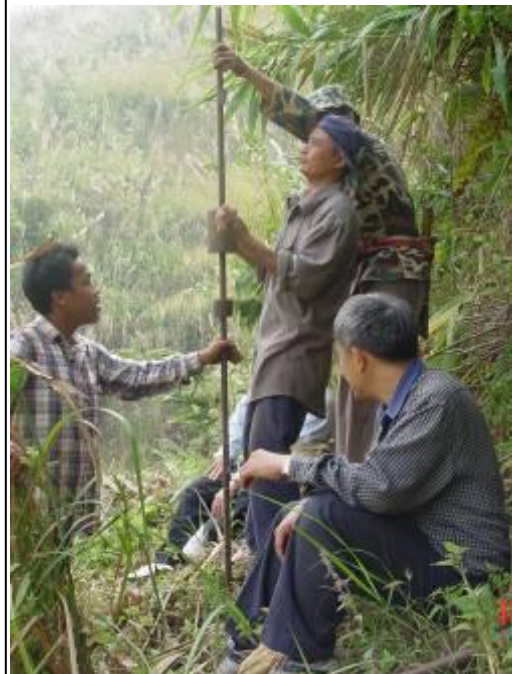
รูปที่ 3.2 แสดงเครื่องมือทดสอบ และตัวอย่างการตอกทดสอบในสนาม

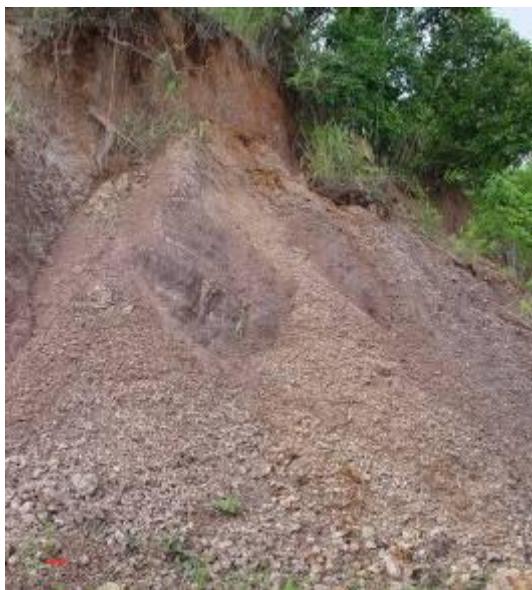
การตรวจวัดการวางตัวของชั้นหินด้วยเข็มทิศ

หินทรายแป้งสีน้ำตาลแดง ของหมวดหินเสาขัว

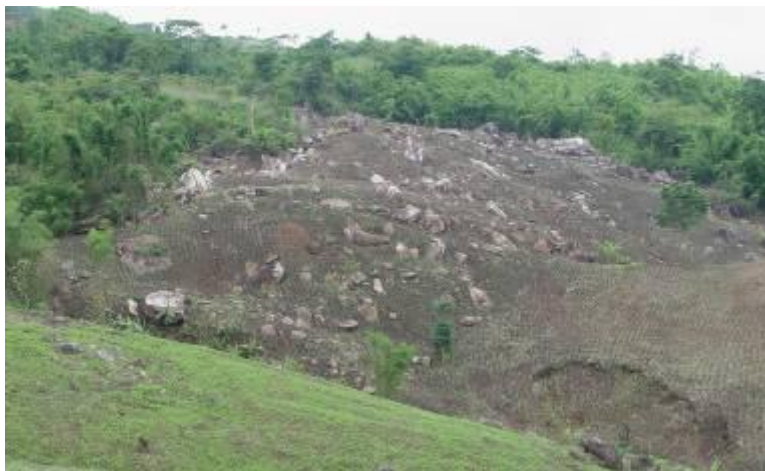
ร่องรอยของดินถล่ม และรอยแยกของชั้นดินบนลาดเขา

สภาพของหินใหญ่ที่ปรากฏบนลาดเขาซึ่งปรากฏการณ์ดินถล่มในอดีต  
รูปที่ 4.21 ร่องรอยการเกิดดินถล่มในพื้นที่ตำบลปลาบ่า อำเภอกงหรา จังหวัดเลย

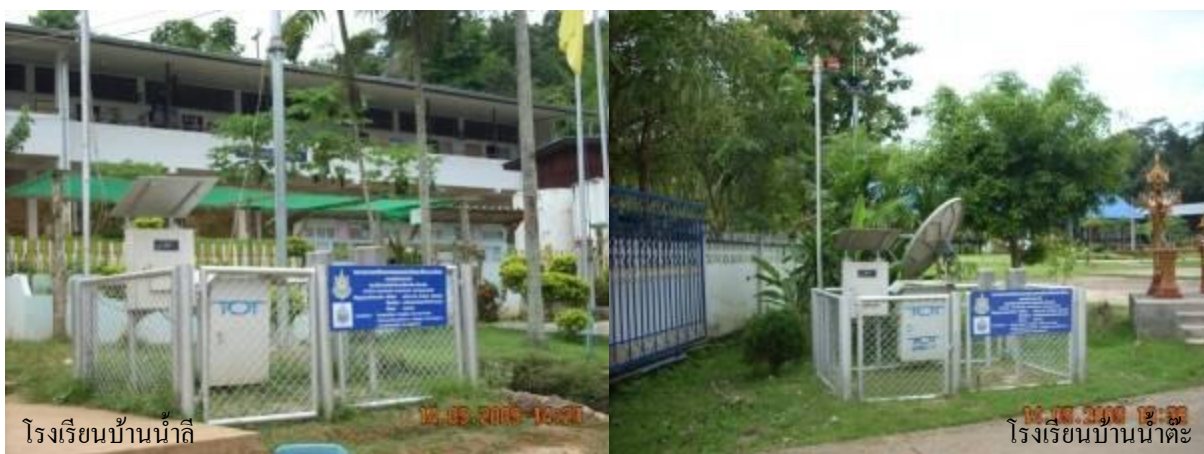
รูปที่ 4.41 สถานีเตือนภัยอัตโนมัติ (Early Warning) ในเขตอำเภอท่าปลา จังหวัดอุตรดิตถ์

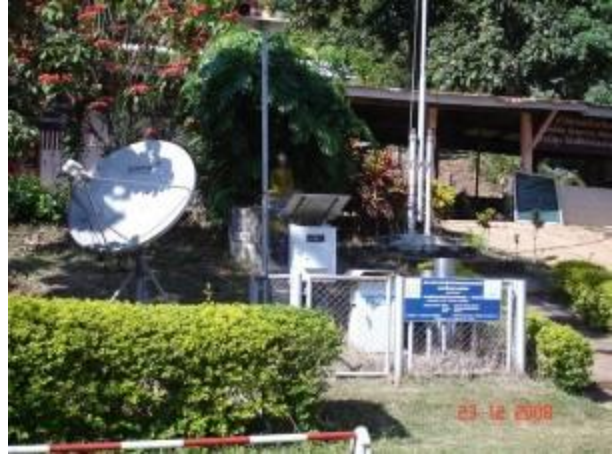
รูปที่ 4.44 สถานีเตือนภัยอัตโนมัติ โรงเรียนบ้านกัวเคียน

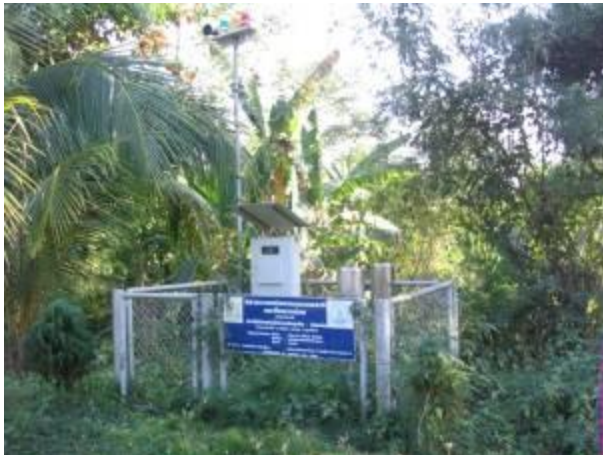
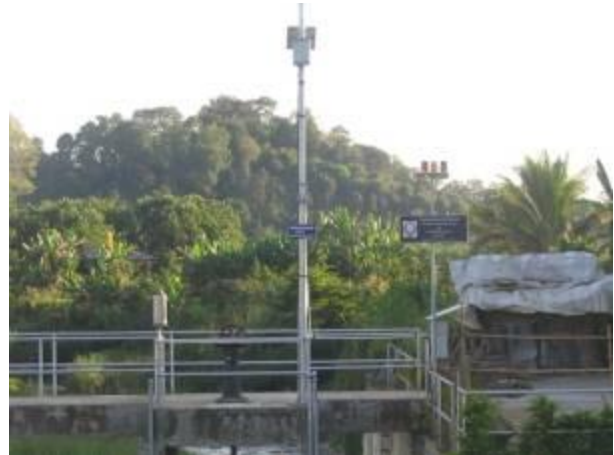
รูปที่ 4.50 สถานีเตือนภัยรูปแบบต่าง ๆ บริเวณชุมชนในเขตอำเภอลับแล
