## รายงานสถานการณ์น้ำลุ่มน้ำทะเลสาบสงขลา

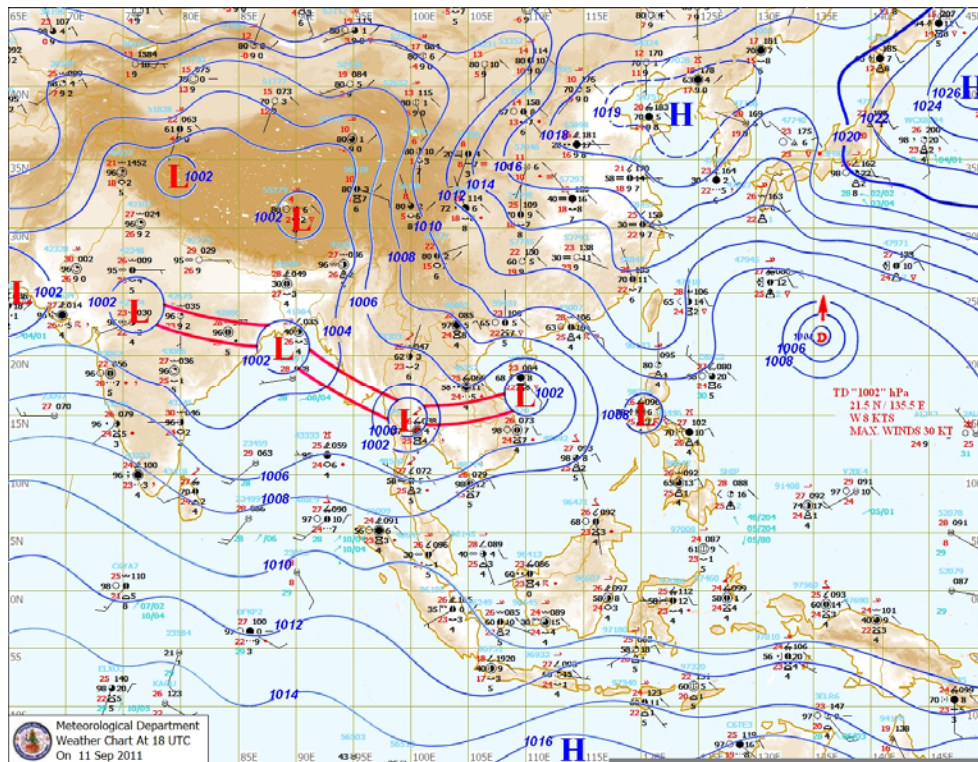
รูปที่ 1 แผนที่สภาพภูมิอากาศวันที่ 12 กันยายน 2554

ประกาศเตือนภัย ฉบับที่ 14 ของกรมอุตุนิยมวิทยา รายงานสภาพภูมิอากาศของประเทศไทยว่า ร่องมรสุมกำลังแรงพาดผ่านภาคกลาง ภาคตะวันออก และภาคตะวันออกเฉียงเหนือตอนล่าง ประกอบกับ มรสุมตะวันตกเฉียงใต้กำลังค่อนข้างแรงพัดปกคลุมทะเลอันดามัน ภาคใต้ และอ่าวไทย ลักษณะเช่นนี้ทำให้ทุกภาคของประเทศไทยมีฝนตกชุกหนาแน่น โดยเฉพาะอย่างยิ่งบริเวณจังหวัดตาก กำแพงเพชร พิจิตร เพชรบูรณ์ ลพบุรี อุทัยธานี สระบุรี ชัยภูมิ นครราชสีมา บุรีรัมย์ สุรินทร์ ศรีสะเกษ มุกดาหาร ร้อยเอ็ด ยโสธร อำนาจเจริญ อุบลราชธานี กาญจนบุรี ราชบุรี นครนายก ปราจีนบุรี สระแก้ว ระยอง จันทบุรี ตราด ชุมพร สุราษฎร์ธานี ระนอง พังงาภูเก็ต กระบี่ ตรัง พัทลุง สงขลา และสตูล ลักษณะแผนที่ภูมิอากาศแสดงดังรูปที่ 1
