# รายงานสถานการณ์น้ำลุ่มน้ำทะเลสาบสงขลา

## วันที่ 24 พฤศจิกายน 2557

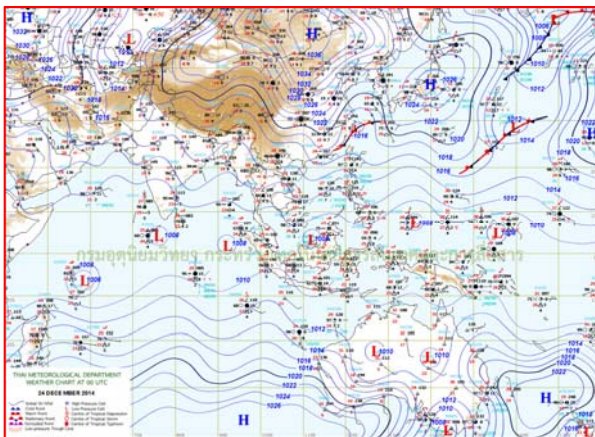
แผนที่อากาศ วันที่ 24 พ.ย. 2557 เวลา 07.00 น.

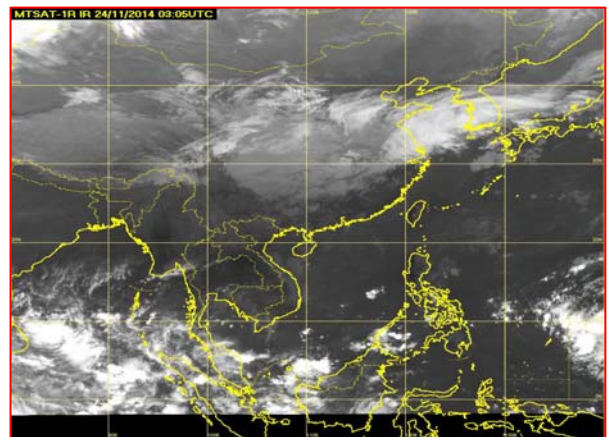
ภาพถ่ายจากดาวเทียม วันที่ 24 พ.ย. 2557

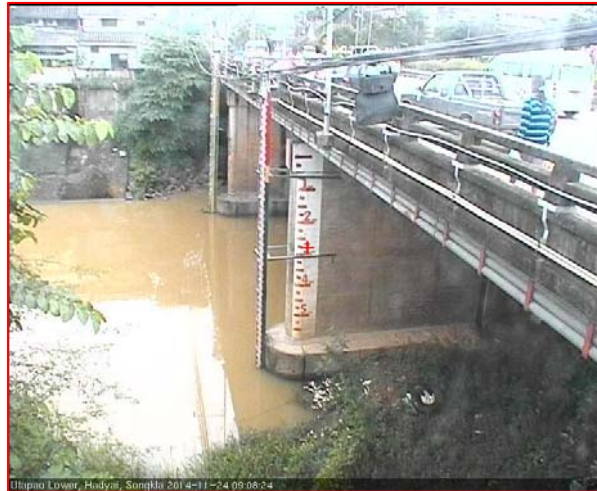
สถานีคลองอู่ตะเภาตอนล่าง - อ.หาดใหญ่ จ.สงขลา  
(ลุ่มน้ำทะเลสาบสงขลา)

ปริมาณน้ำในลำน้ำของคลองต่างๆในพื้นที่ลุ่มน้ำทะเลสาบสงขลา
