# รายงานสถานการณ์น้ำลุ่มน้ำทะเลสาบสงขลา

## วันที่ 19 ตุลาคม 2558

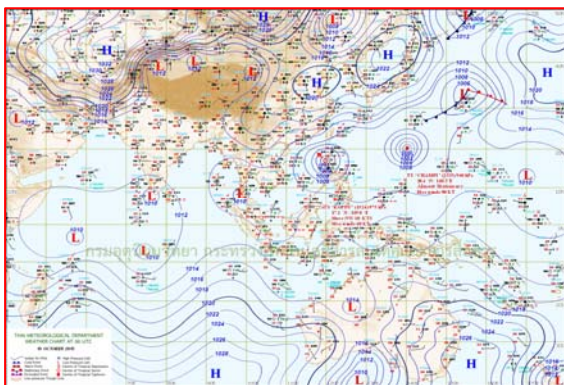
แผนที่อากาศ วันที่ 19 ต.ค. 2558 เวลา 07.00 น.

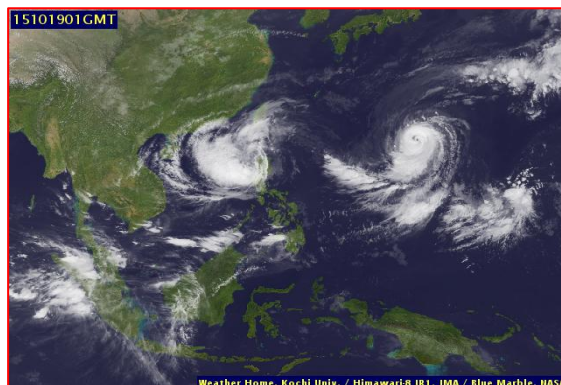
ภาพถ่ายจากดาวเทียม วันที่ 19 ต.ค. 2558

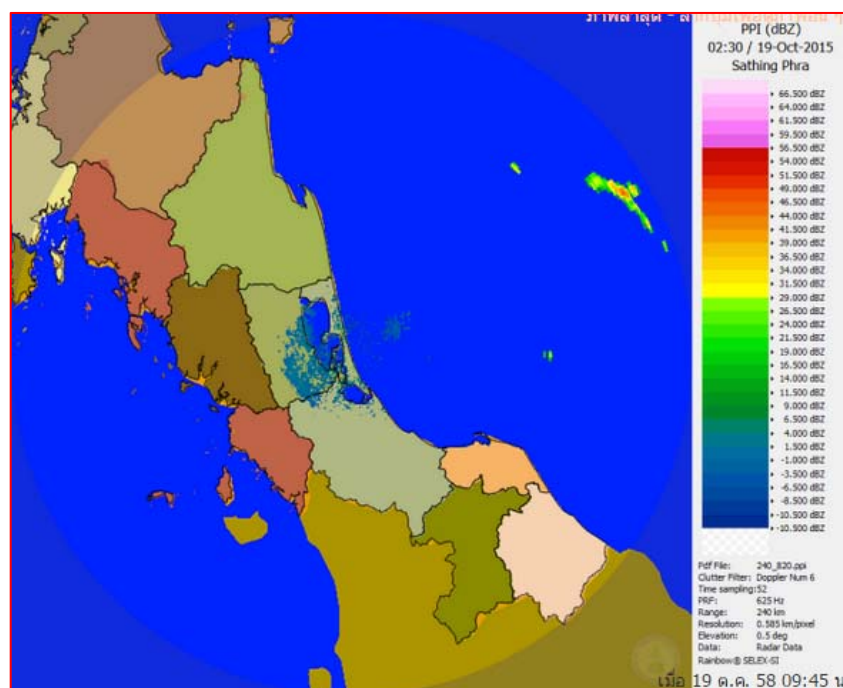
ภาพเรดาร์ตรวจอากาศ “สทิงพระ” ณ วันที่ 19 ตุลาคม 2558 (ที่มา : กรมอุตุนิยมวิทยา)

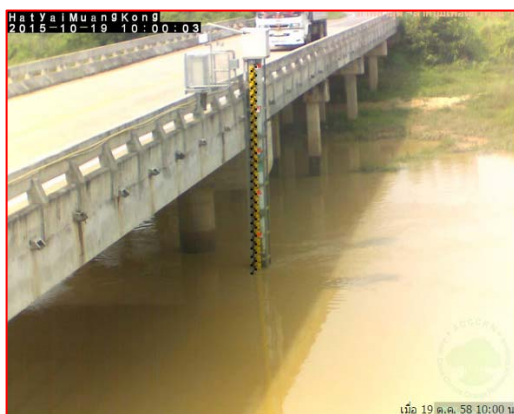
สถานีบ้านม่วงก้อง – อ.สะเดา จ.สงขลา  
(ลุ่มน้ำทะเลสาบสงขลา)

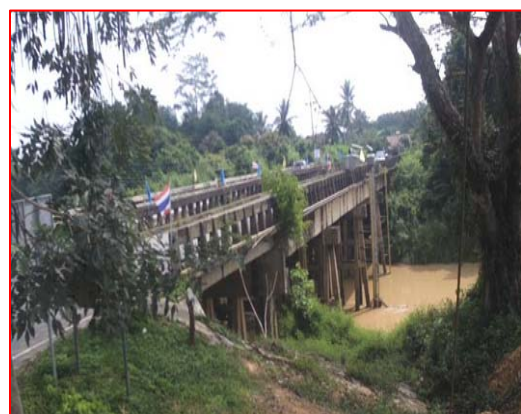
สถานีสะพานบ้านบางศาลา – ต.บ้านพรุ อ.หาดใหญ่ จ.สงขลา  
(ลุ่มน้ำทะเลสาบสงขลา)

ปริมาณน้ำในลำน้ำของคลองต่างๆในพื้นที่ลุ่มน้ำทะเลสาบสงขลา

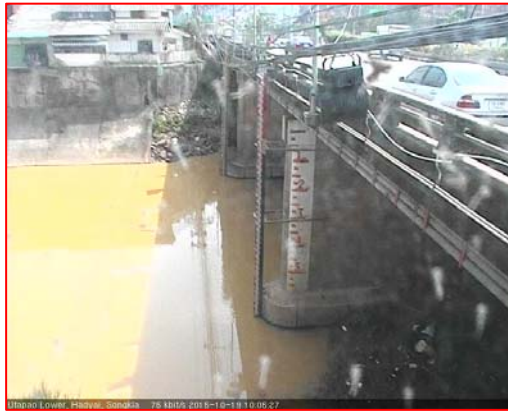
สถานีคลองอู่ตะเภาตอนล่าง - อ.หาดใหญ่ จ.สงขลา  
(ลุ่มน้ำทะเลสาบสงขลา)

ปริมาณน้ำในลำน้ำของคลองต่างๆในพื้นที่ลุ่มน้ำทะเลสาบสงขลา
